DCC-Umbau der Magnus G 4/5 Dampflokomotive RhB # 108 mit ZIMOMX960V Sounddecoder mit dem Originalsound der G 4/5 von Heinz Däppen:

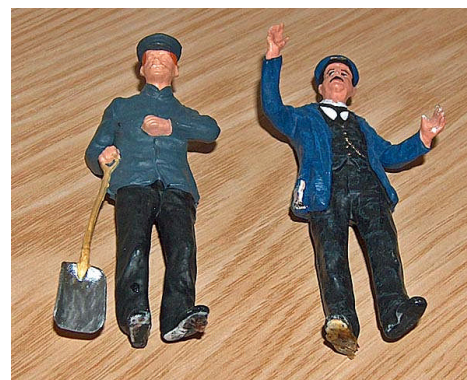
Der Zugang zum Motor kann weder von Unten noch durch den Kessel erreicht werden. Um zum Motor vorzudringen

müssen die 2 Schrauben die das Dach halten gelöst werden. Nach der Abnahme des Daches wurden die geklebten Figuren gelöst.

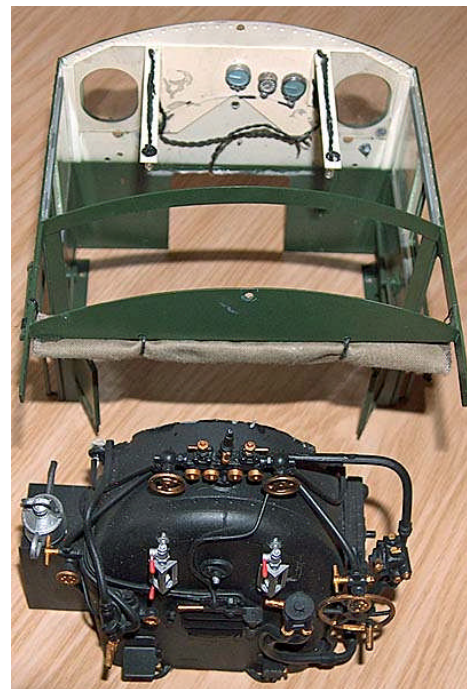
Jetzt ist der Zugang zum Motor frei und er kann demontiert werden.

Anschliessend mussten die Klebungen der Feuerbüchse gelöst werden. Nach dem Lösen konnten die 3 stirnseitigen Schrauben und die 4 vom Fahrgestell entfernt werden. Nur so konnte das Führerhaus abgenommen werden.

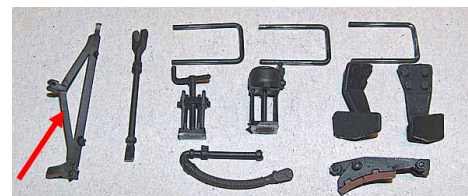
Die **abgelöste Deichsel** vom Bremsgestänge wurde mit dem Cyanacrylat Klebstoff Loctite 496 fixiert und nach der Aushärtung (nach 24h) mit einem 2-Komponenten-Epoxidharz Klebstoff festgeklebt.

Anschließend wurden die sichtbaren Klebstellen mit matter Floquil Engine Black Farbe lackiert.

Die abgebröckelten, nicht realistischen Kohlestückchen wurden wieder ergänzt und mit verdünnten, wasserfesten Holzleim befestigt. Die RhB verwendet Kohle in Säcken und stapelt diese auf dem Tender.
